OCENA TECHNICZNA nr: 40462/25

Zadanie: Określenie wartości rynkowej pojazdu

Marka: VOLKSWAGEN

Model: Transporter T5 4MOTION GP TDi MR`10 E5 3.2t

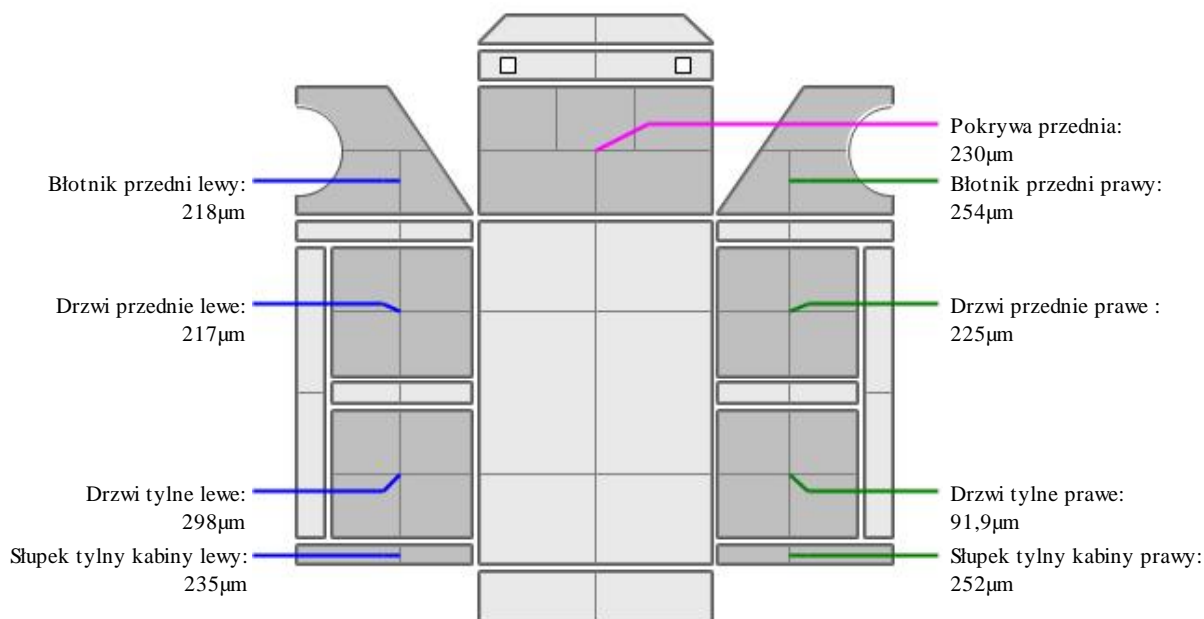
OPIS POWŁOKI LAKIEROWEJ KABINY

Pomiar powłoki lakierowej dokonano skalibrowanym urządzeniem pomiarowym SaluTron ComBi-D3 nr.3078 wyprodukowanym przez SaluTron Messtechnik GmbH.
