OCENA TECHNICZNA nr: 40465/25

Zadanie: Okre lenie warto ci rynkowej pojazdu

Marka: VOLKSWAGEN

Model: Transporter T5 1.9 TDi MR`03 E3 3.0t

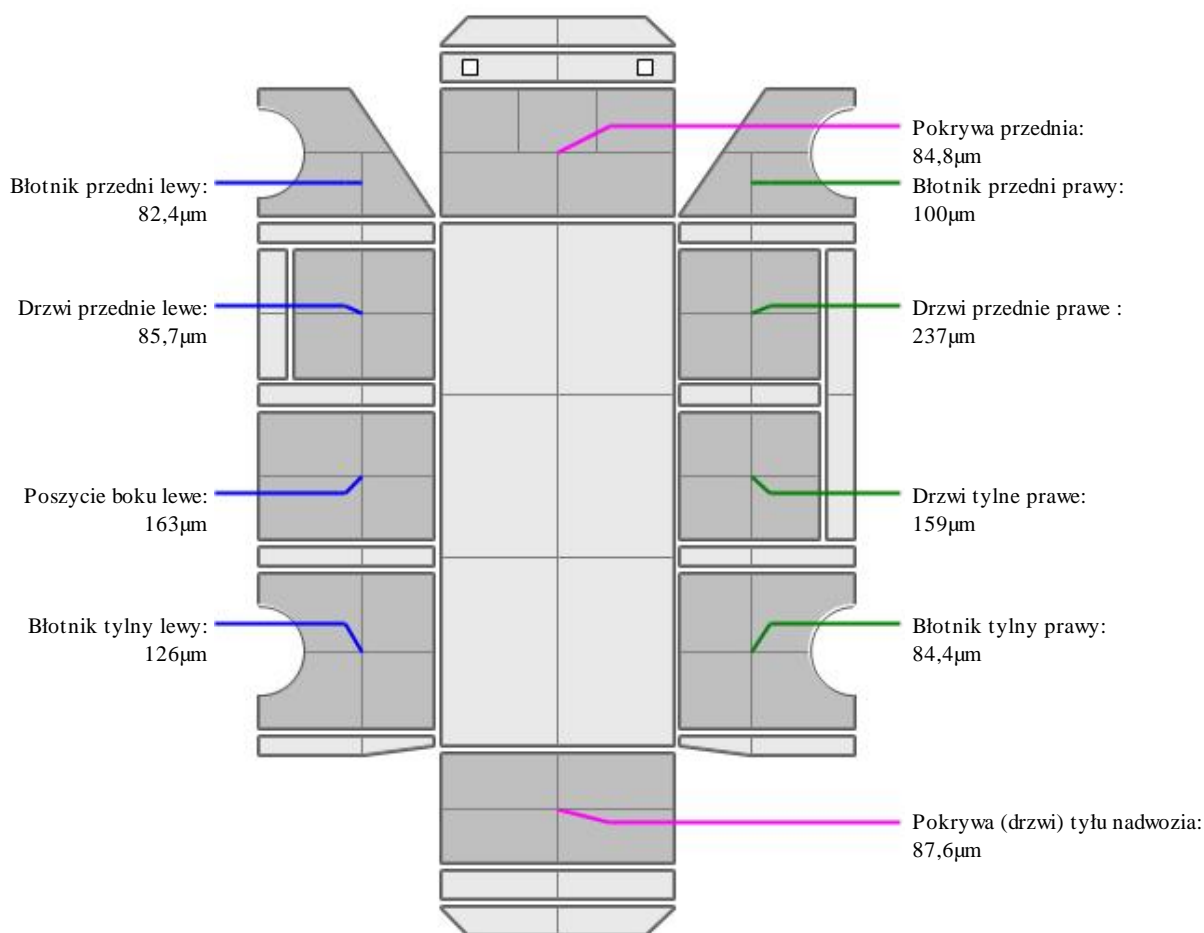
OPIS POWŁOKI LAKIEROWEJ

Pomiar powłoki lakierowej dokonano skalibrowanym urządzeniem pomiarowym SaluTron ComBi-D3 nr.3078 wyprodukowanym przez SaluTron Messtechnik GmbH.
