**OCENA TECHNICZNA nr: 40463/25**

Zadanie: Określenie wartości rynkowej pojazdu

Marka: FORD

Model: FT 300 2.2 TDCi Kat. MR`07 E4 3.0t

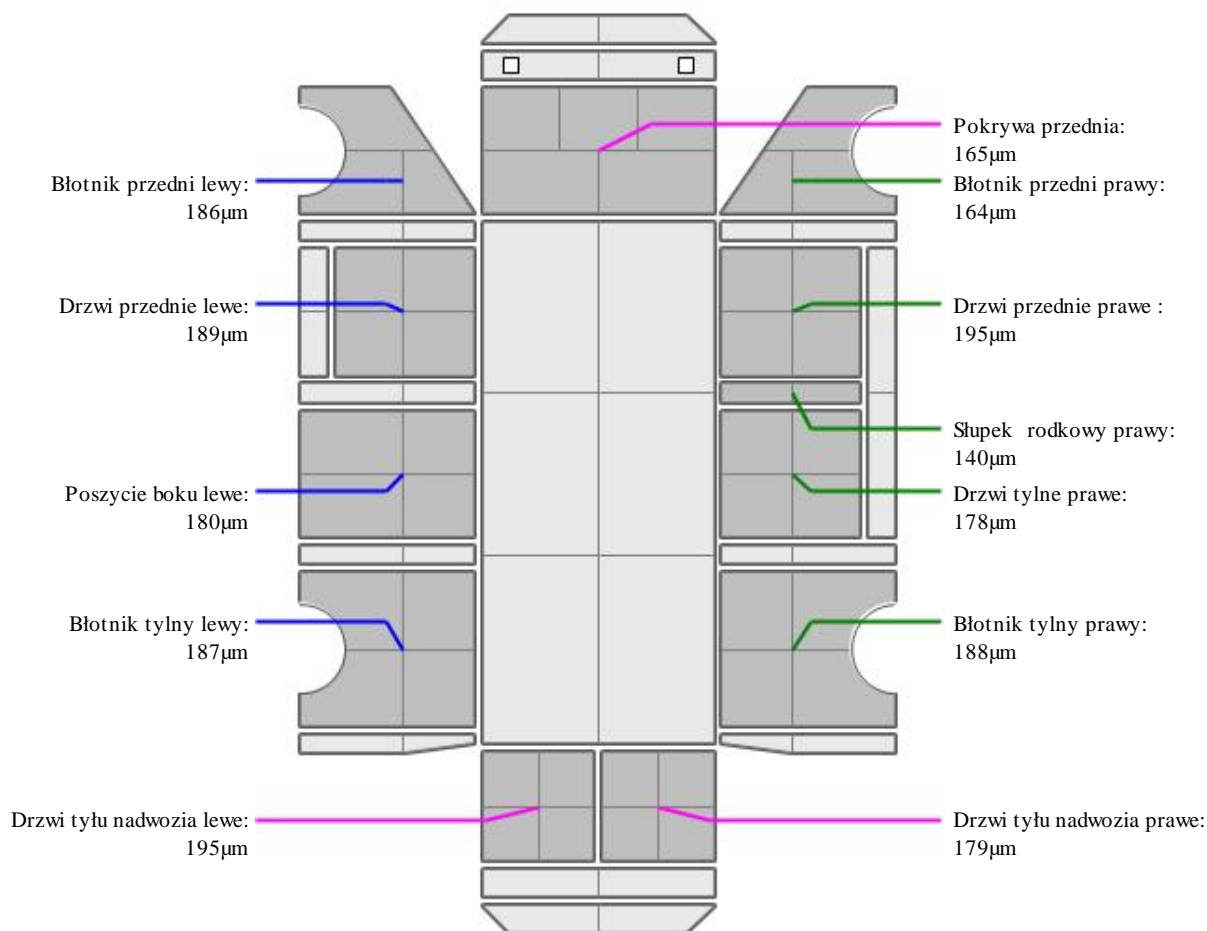
**OPIS POWŁOKI LAKIEROWEJ**

Pomiar powłoki lakierowej dokonano skalibrowanym urządzeniem pomiarowym SaluTron ComBi-D3 nr.3078 wyprodukowanym przez SaluTron Messtechnik GmbH.
