OCENA TECHNICZNA nr: 40464/25

z dnia: 2025/03/24

Zadanie: Określenie wartości rynkowej pojazdu

Model: Crafter GP 35 TDI-CR MR`12 E5 3.5t

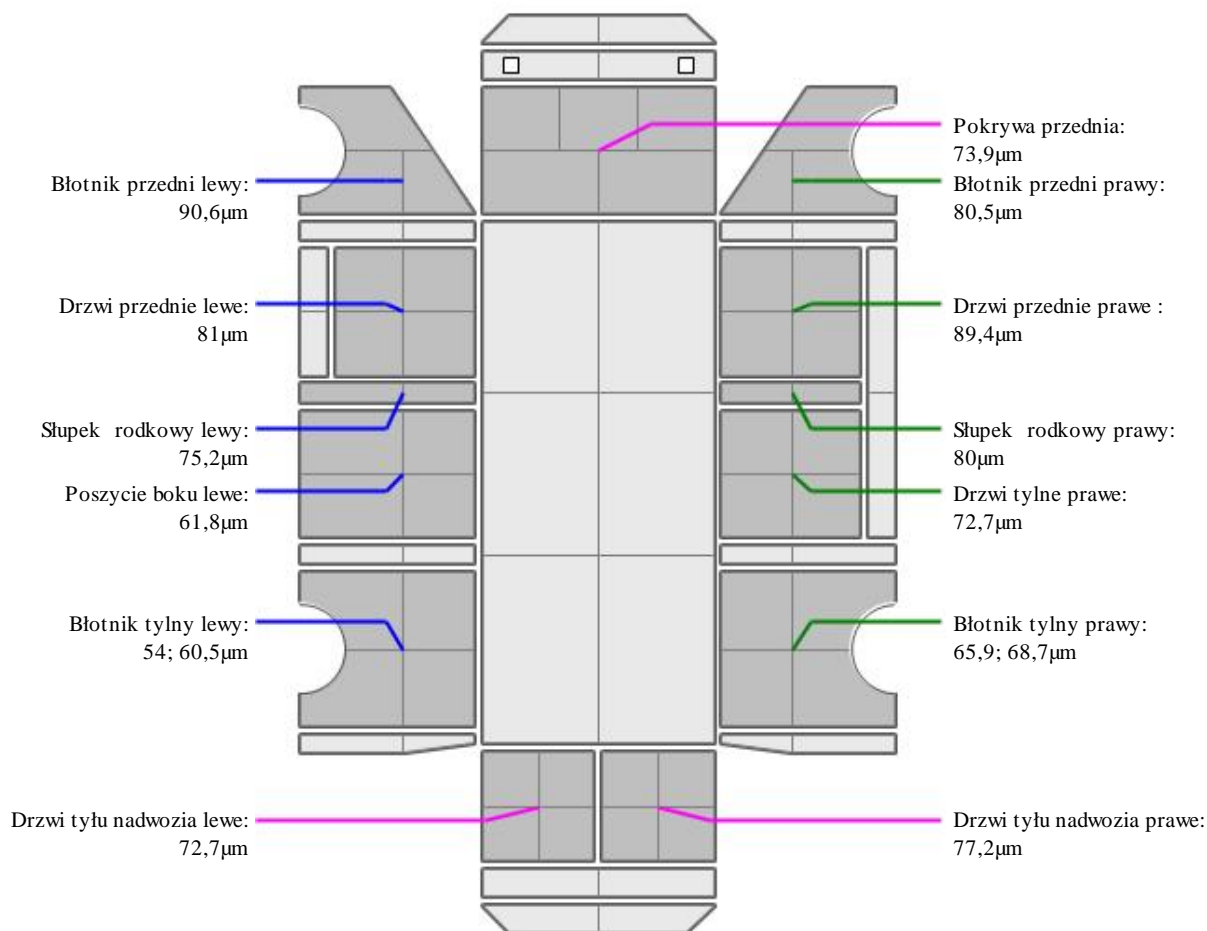
OPIS POWŁOKI LAKIEROWEJ

Pomiar powłoki lakierowej dokonano skalibrowanym urządzeniem pomiarowym SaluTron ComBi-D3 nr.3078 wyprodukowanym przez SaluTron Messtechnik GmbH.
