## Ekspertyza techniczna

Wycena wartości pojazdu  
PFP(W)-WPO(Z), WP

dostawcze do 3,5t  
CITROEN  
Jumper 35 BlueHDi Euro 6 2179ccm - 165KM 3,5t 19-,  
Jumper 35+ BlueHDi L4

EL2U672  
VF7YDCNHU12M04457

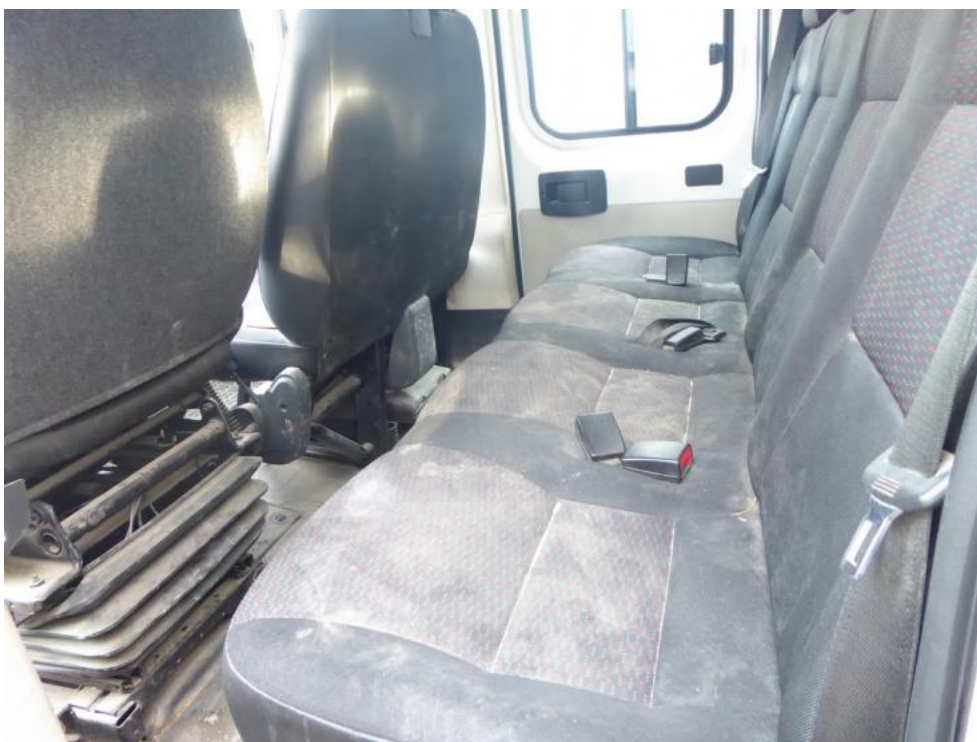
| Nazwa elementu | Opis elementu | Rodzaj uszkodzenia | Umiejscowienie / Rozmiar | Uwagi |
|---|---|---|---|---|
| Fotele | przed. | zaplamienie, głębokie | | |
| Fotele | tyln. | zaplamienie, głębokie | | |

**Fot. 18.**  
FOTELE ZABRUDZENIE

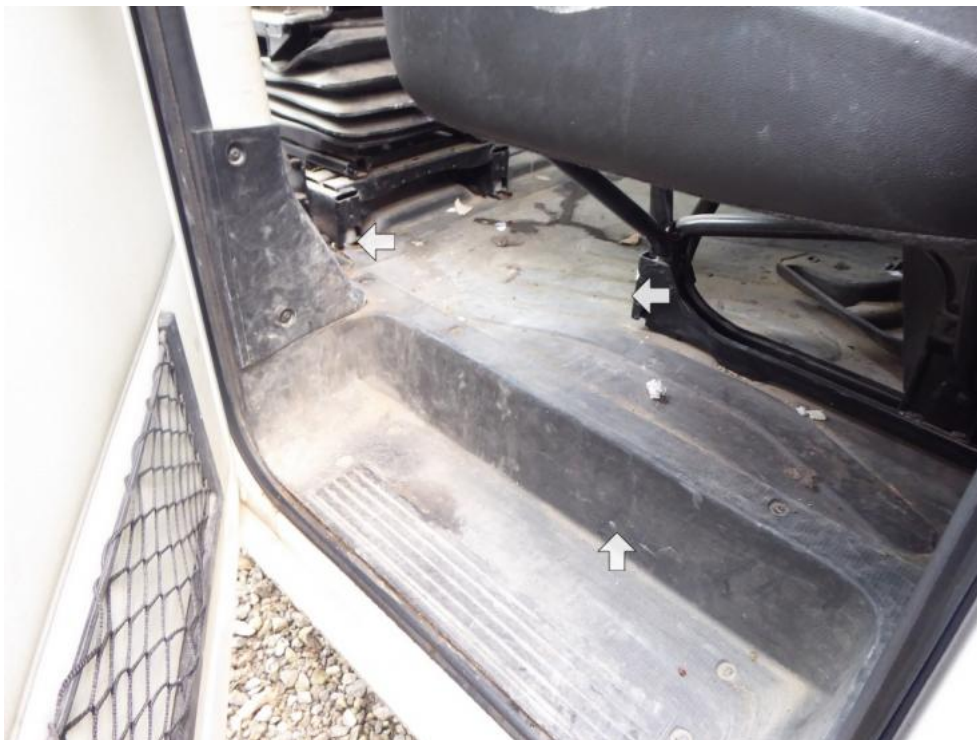
| Nazwa elementu | Opis elementu | Rodzaj uszkodzenia | Umiejscowienie / Rozmiar | Uwagi |
|---|---|---|---|---|
| Wykładziny tapicerskie wraz z osłonami | | zarysowanie, liczne | | zabrudzenia |

**Fot. 19.**  
ELEMENTY TAPICERKI

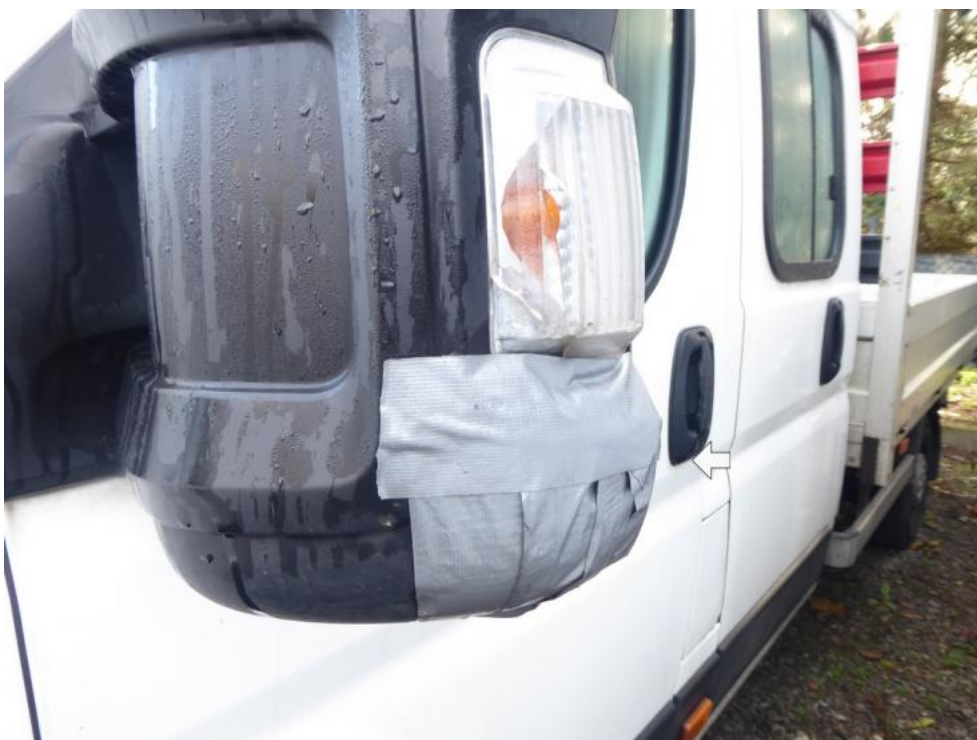
| Nazwa elementu | Opis elementu | Rodzaj uszkodzenia | Umiejscowienie / Rozmiar | Uwagi |
|---|---|---|---|---|
| Lusterko zew. | lew. | pęknięcie | | |

**Fot. 20.**  
LUSTERKO

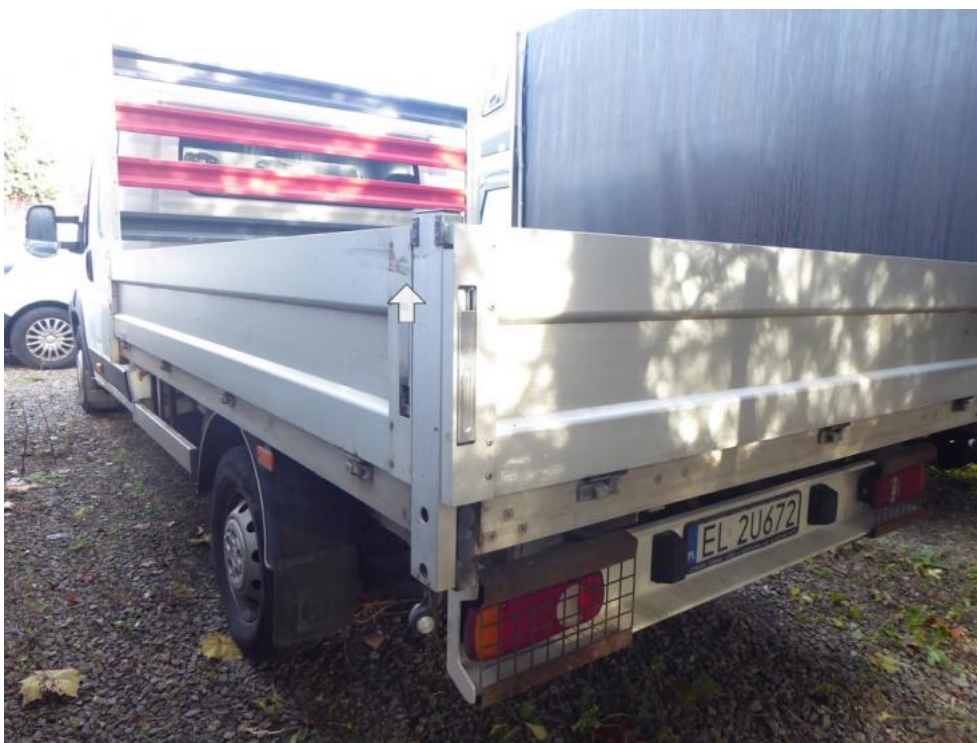
| Nazwa elementu | Opis elementu | Rodzaj uszkodzenia | Umiejscowienie / Rozmiar | Uwagi |
|---|---|---|---|---|
| Burta | boczn. lew. | odkształcenie, głębokie | | |

**Fot. 21.**  
BURTA LEWA

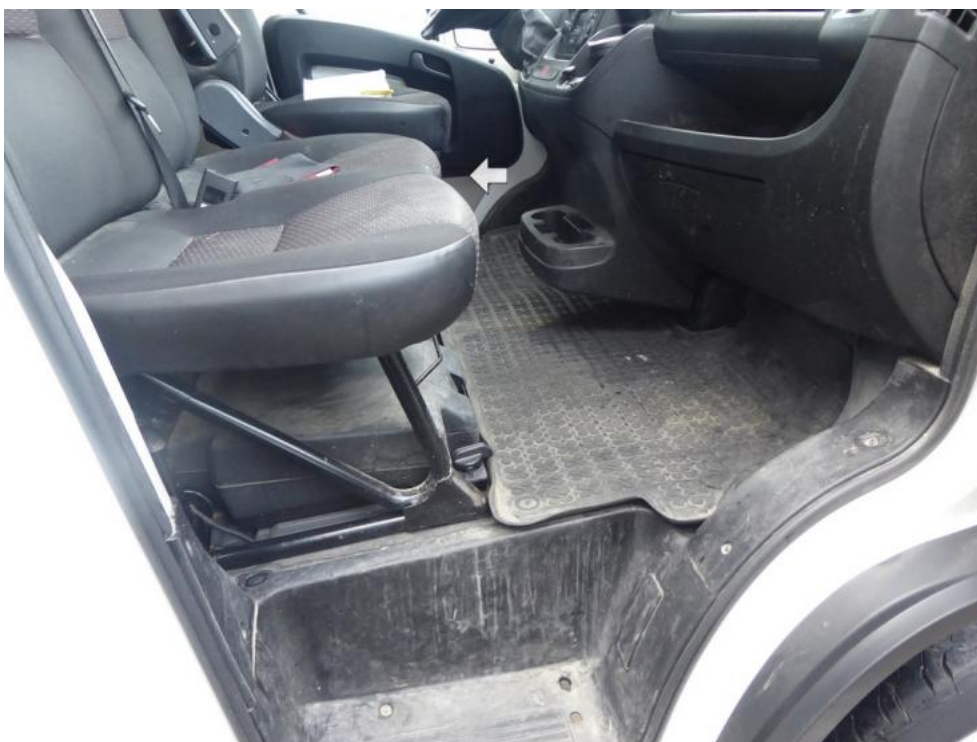
POJAZD BARDZO MOCNO ZABRUDZONY WEWNĄTRZ KABINY.

**Fot. 22.**  
FOTELE PRZEDNIE
